Baumnummer 01

Thomas Bauer
Ihr Sachverständiger für Haus- und Kleingarten

Kunde: Kita Zentrum St. Simpert
Höhe: 10 m
Kronenbreite: 8 m
Stammdurchmesser: 29 cm

Name: Thomas Bauer
Datum: 26.06.2024

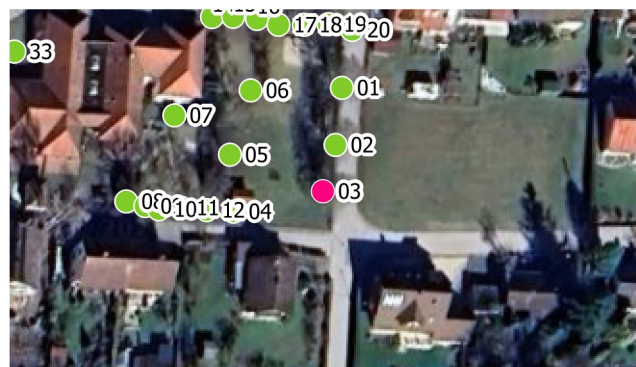
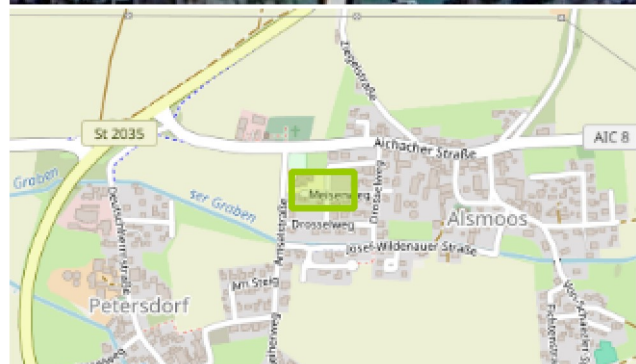
Baumnummer 03 Linde (Tilia)

Entwicklungsphase: Reifephase
Zustand: nicht/leicht geschädigt
Vitalität: gut

Krone:
Zwiesel

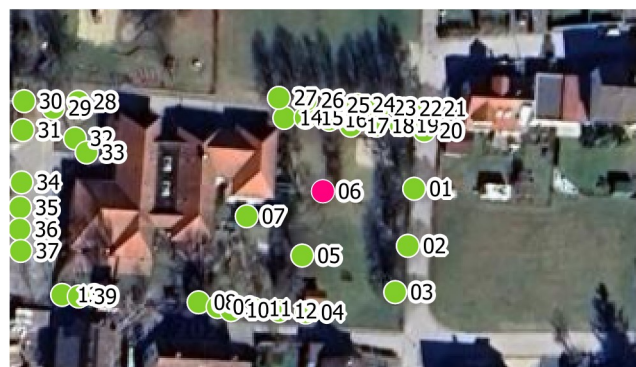
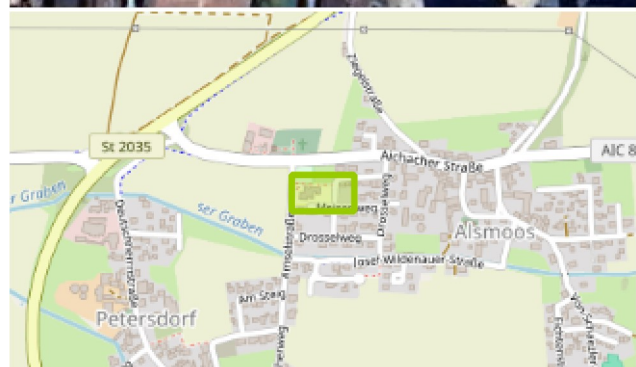
Baumnummer 06

Entwicklungsphase: Reifephase
Zustand: gesund, leicht geschädigt
Vitalität: gut

Krone:
Astungswunden oder -fäulen, Lichter Raum,
Kronensicherungen

Stamm:
Zwiesel

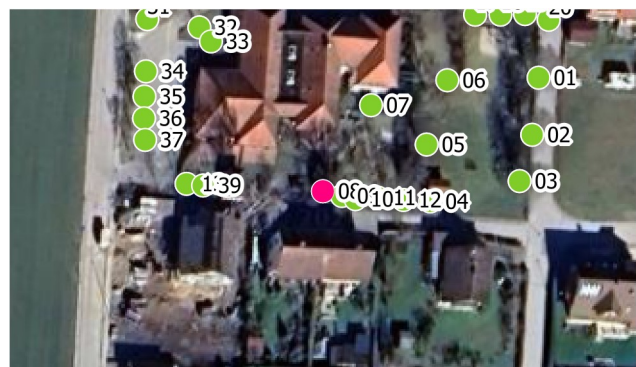
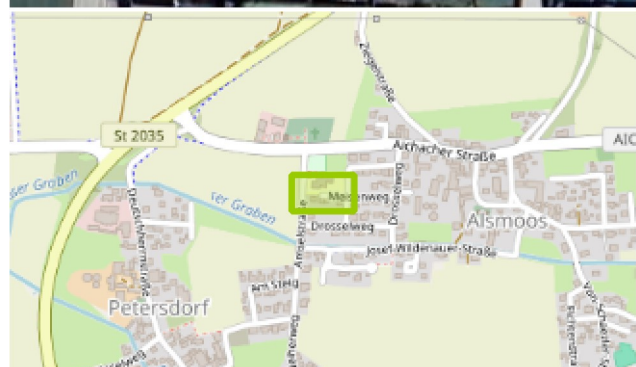
Baumnummer 08

Krone:
Lichter Raum

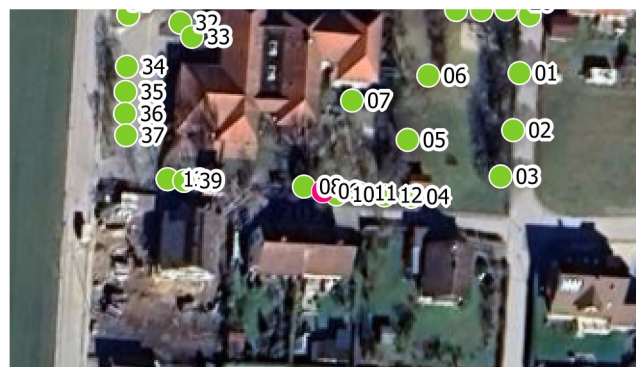
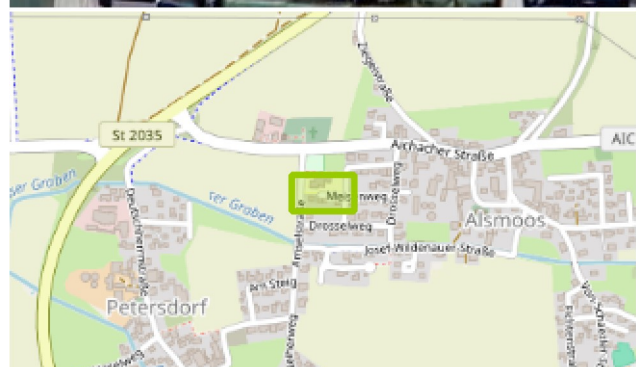
Baumnummer 09

Entwicklungsphase: Reifephase
Zustand: stärker geschädigt
Vitalität: schlecht

Verkehrssicherheit: nach Maßnahme(n) gegeben
Sicherheitserwartung: normal

Krone:
Totholz

Dringlichkeit normal (innerhalb von 8 bis 12 Wochen):
Kronenregenerationsschnitt (gem. ZTV Baumpflege 3.3)

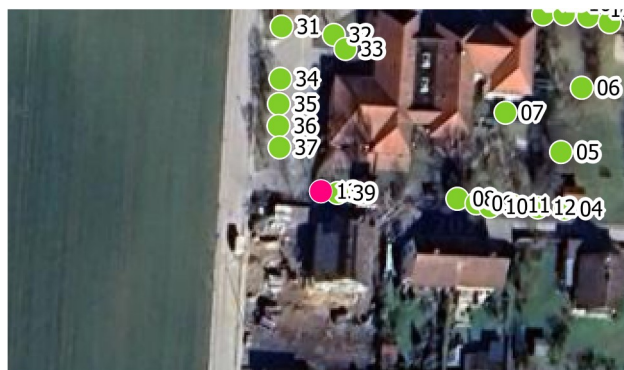
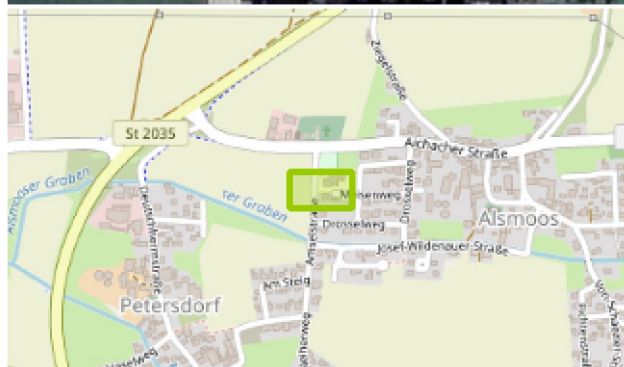
Baumnummer 13

Stamm:
Zwiesel

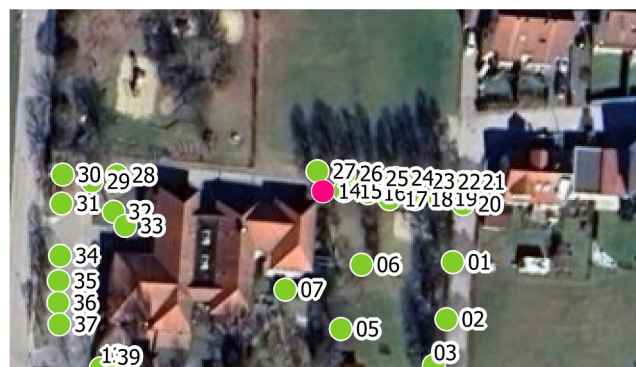
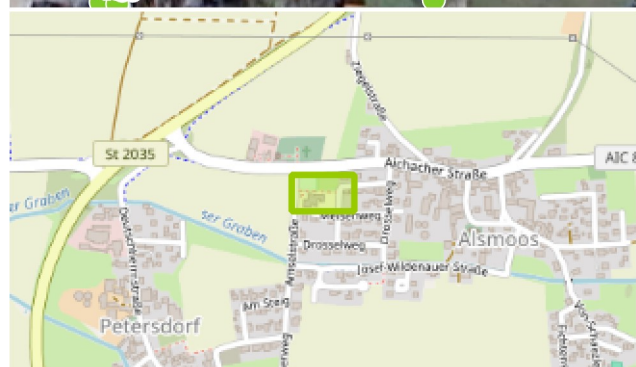
Baumnummer 14 Linde (Tilia)

Verkehrssicherheit: nach Maßnahme(n) gegeben
Sicherheitserwartung: normal

Krone:
Totholz, Astab- bzw. Ausbrüche, Lichter Raum

Dringlichkeit normal (innerhalb von 8 bis 12 Wochen):
Kronenpflege, Lichtraumprofilschnitt

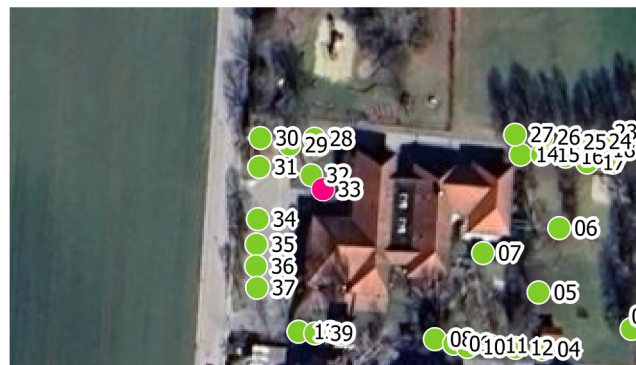
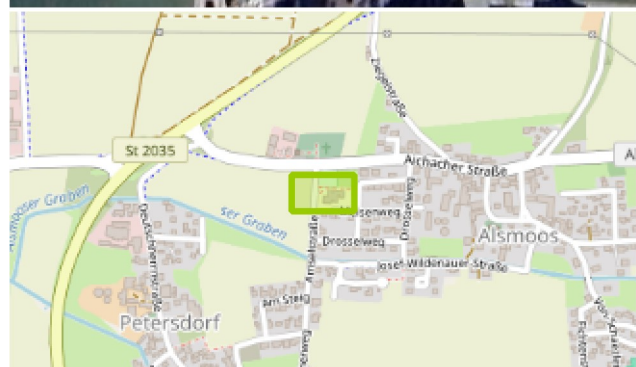
Baumnummer 33

Entwicklungsphase: Jugendphase
Zustand: stärker geschädigt
Vitalität: schlecht
