Baumdatenblatt Baumnummer 001

Auftraggeber: swa KreativWerk GmbH & Co. KG
Straße: August-Wessels-Str. 30
Ort: 86153 Augsburg
Baumart: Populus alba (Silber-Pappel)
Höhe: 17 m
Kronenbreite: 7 m
Stammdurchmesser: 32 cm
Zustand: gesund, leicht geschädigt
Vitalität: gut
Entwicklungsphase: Jugendphase
Sicherheitserwartung: höher
Datum: 17.04.2024
Name: Thomas Bauer
Kontrollintervall: 15 Monate, nächste Kontrolle 7/2025
Bemerkung:

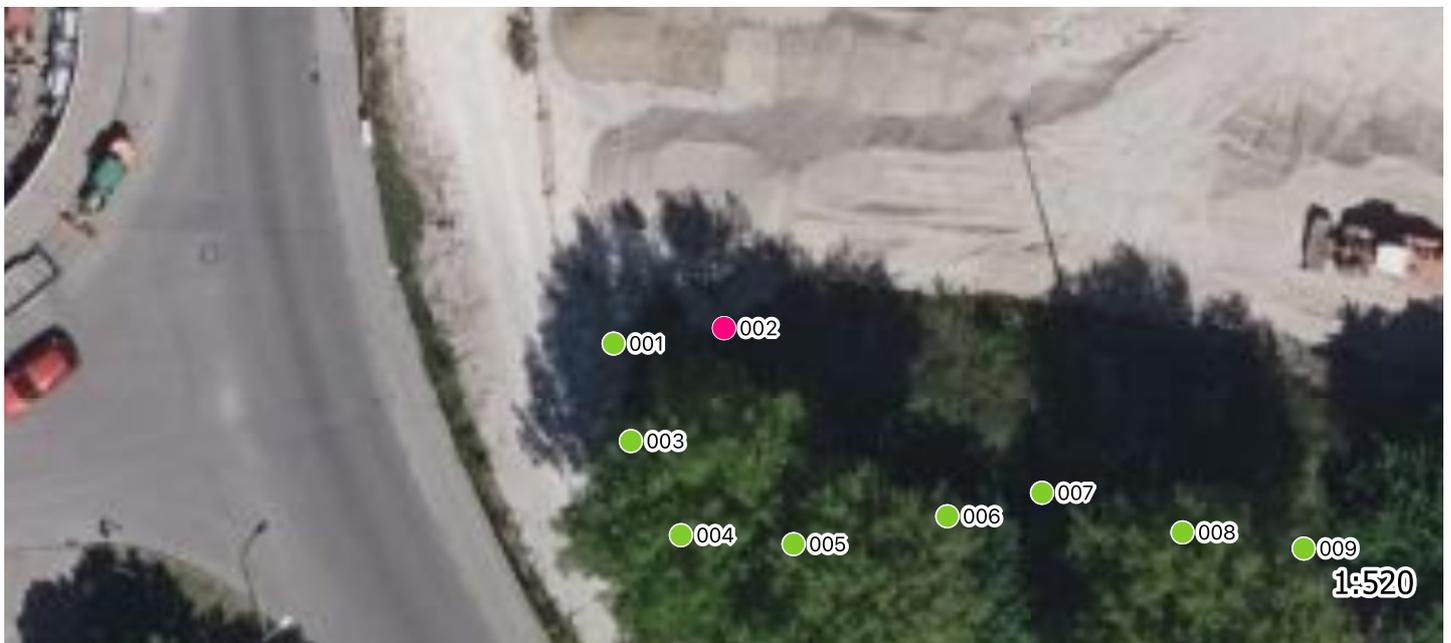
Auftraggeber: swa KreativWerk GmbH & Co. KG
Straße: August-Wessels-Str. 30
Ort: 86153 Augsburg
Baumart: Populus alba (Silber-Pappel)
Höhe: 14 m
Kronenbreite: 6 m
Stammdurchmesser: 24 cm
Zustand: nicht/leicht geschädigt
Vitalität: gut
Entwicklungsphase: Jugendphase
Sicherheitserwartung: höher
Datum: 17.04.2024
Name: Thomas Bauer
Kontrollintervall: 15 Monate, nächste Kontrolle 7/2025
Bemerkung:

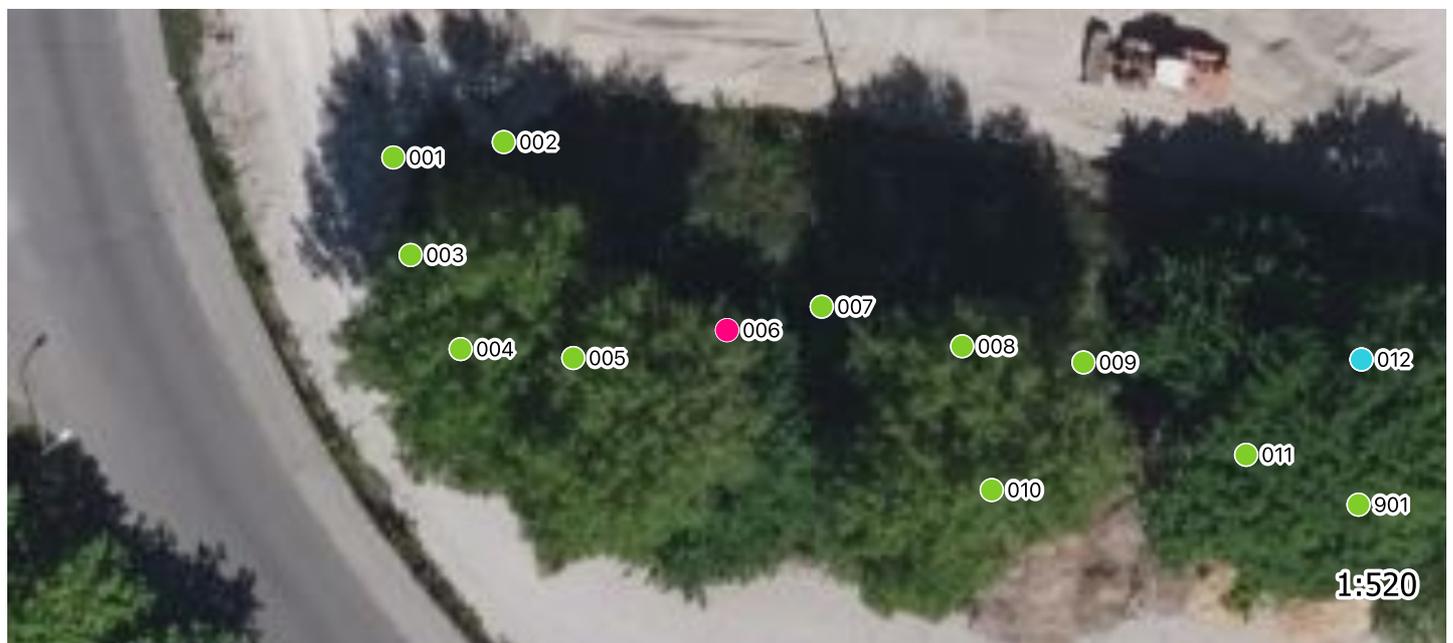
Auftraggeber: swa KreativWerk GmbH & Co. KG
Straße: August-Wessels-Str. 30
Ort: 86153 Augsburg
Baumart: Populus alba (Silber-Pappel)
Höhe: 18 m
Kronenbreite: 12 m
Stammdurchmesser: 55 cm
Zustand: gesund, leicht geschädigt
Vitalität: gut
Entwicklungsphase: Reifephase
Sicherheitserwartung: höher
Datum: 17.04.2024
Name: Thomas Bauer
Kontrollintervall: 15 Monate, nächste Kontrolle 7/2025
Bemerkung:

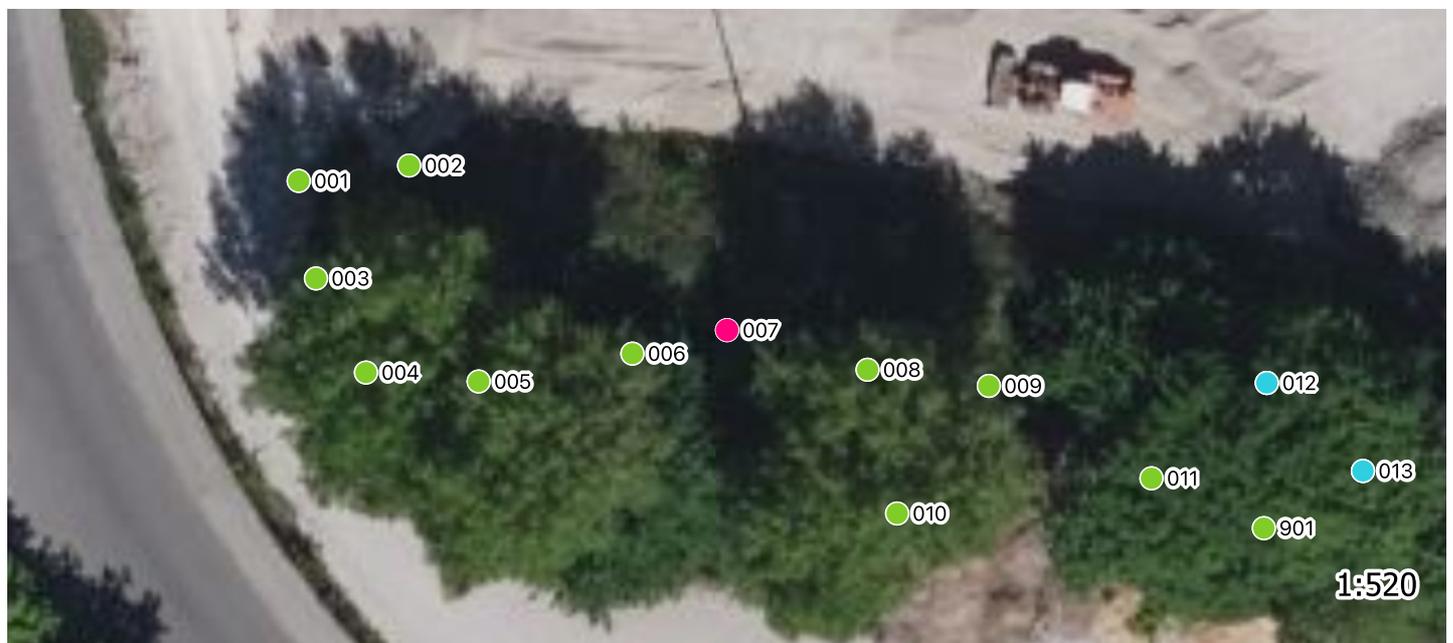
Auftraggeber: swa KreativWerk GmbH & Co. KG
Straße: August-Wessels-Str. 30
Ort: 86153 Augsburg
Baumart: Acer platanoides (Spitz-Ahorn)
Höhe: 12 m
Kronenbreite: 12 m
Stammdurchmesser: 24 cm , 4-stämmig
Zustand: gesund, leicht geschädigt
Vitalität: gut
Entwicklungsphase: Reifephase
Sicherheitserwartung: höher
Datum: 17.04.2024
Name: Thomas Bauer
Kontrollintervall: 15 Monate, nächste Kontrolle 7/2025
Bemerkung:

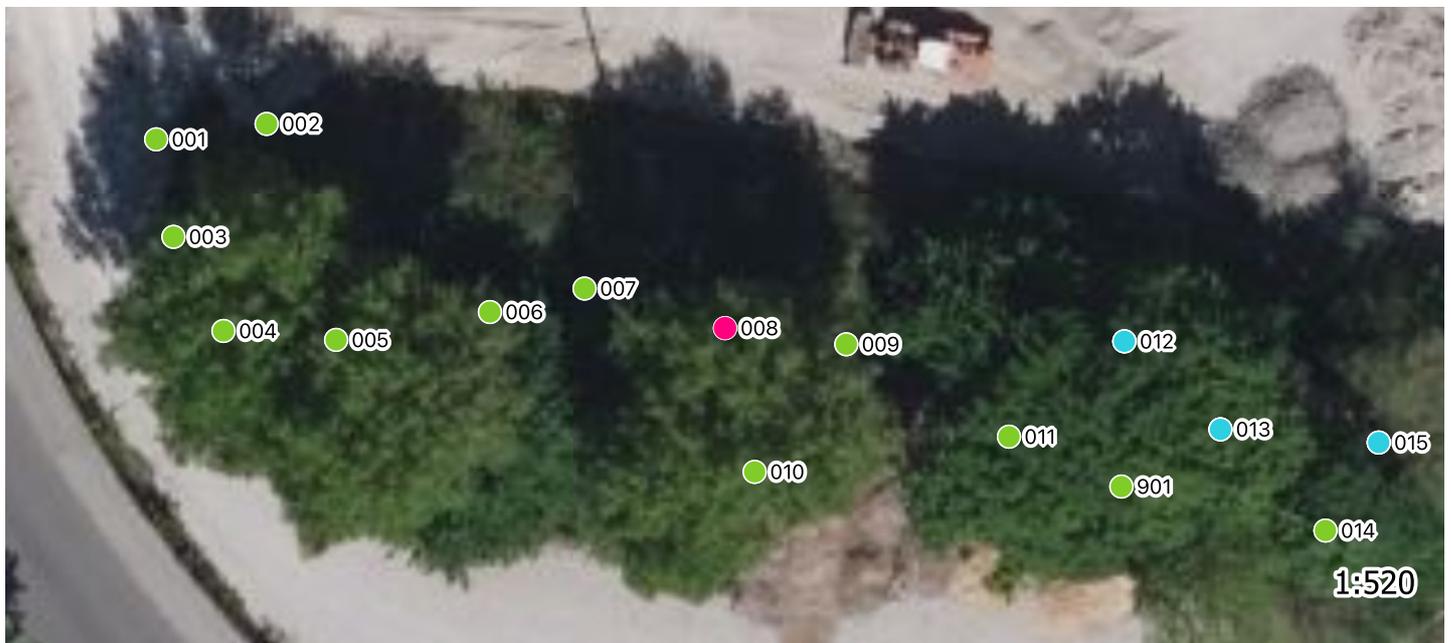
Auftraggeber: swa KreativWerk GmbH & Co. KG
Straße: August-Wessels-Str. 30
Ort: 86153 Augsburg
Baumart: Populus alba (Silber-Pappel)
Höhe: 15 m
Kronenbreite: 12 m
Stammdurchmesser: 46 cm
Zustand: gesund, leicht geschädigt
Vitalität: gut
Entwicklungsphase: Reifephase
Sicherheitserwartung: höher
Datum: 17.04.2024
Name: Thomas Bauer
Kontrollintervall: 15 Monate, nächste Kontrolle 7/2025
Bemerkung:

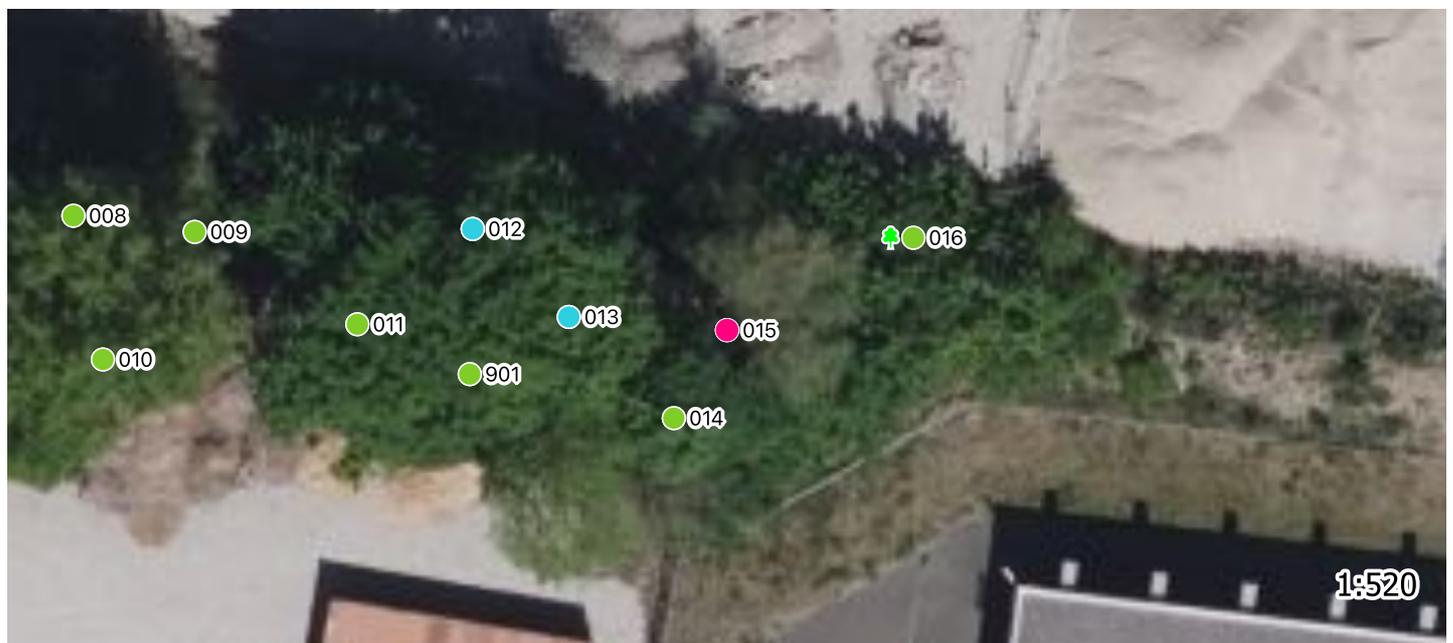
Auftraggeber: swa KreativWerk GmbH & Co. KG
Straße: August-Wessels-Str. 30
Ort: 86153 Augsburg
Baumart: Fraxinus excelsior (Gemeine Esche)
Höhe: 12 m
Kronenbreite: 6 m
Stammdurchmesser: 21 cm , 3-stämmig
Zustand: stärker geschädigt
Vitalität: gut
Entwicklungsphase: Jugendphase
Sicherheitserwartung: höher
Datum: 17.04.2024
Name: Thomas Bauer
Kontrollintervall: 15 Monate, nächste Kontrolle 7/2025
Bemerkung:

Kompensationswachstum

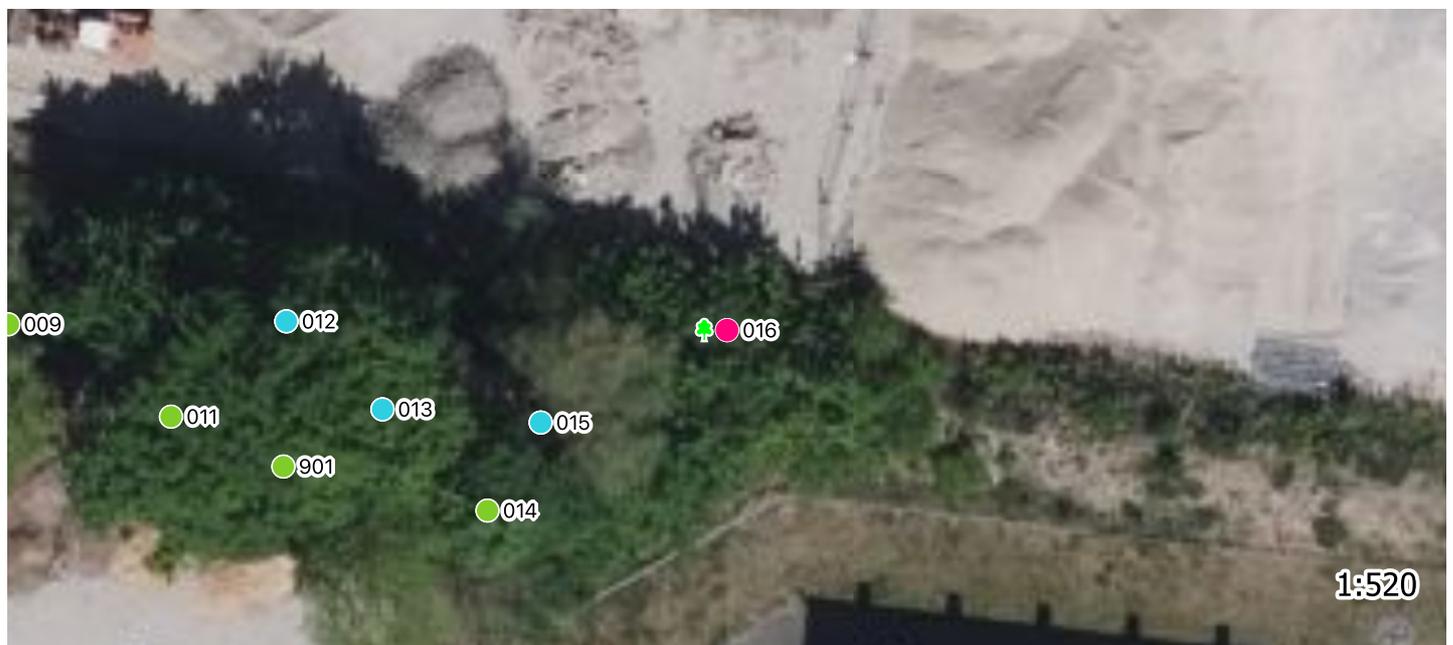
Auftraggeber: swa KreativWerk GmbH & Co. KG
Straße: August-Wessels-Str. 30
Ort: 86153 Augsburg
Baumart: Salix sp. (Weide)
Höhe: 12 m
Kronenbreite: 15 m
Stammdurchmesser: 77 cm
Zustand: stärker geschädigt
Vitalität: abgängig
Entwicklungsphase: Altersphase
Sicherheitserwartung: höher
Habitatbaum
Datum: 17.04.2024
Name: Thomas Bauer
Kontrollintervall: 15 Monate, nächste Kontrolle 7/2025
Bemerkung:

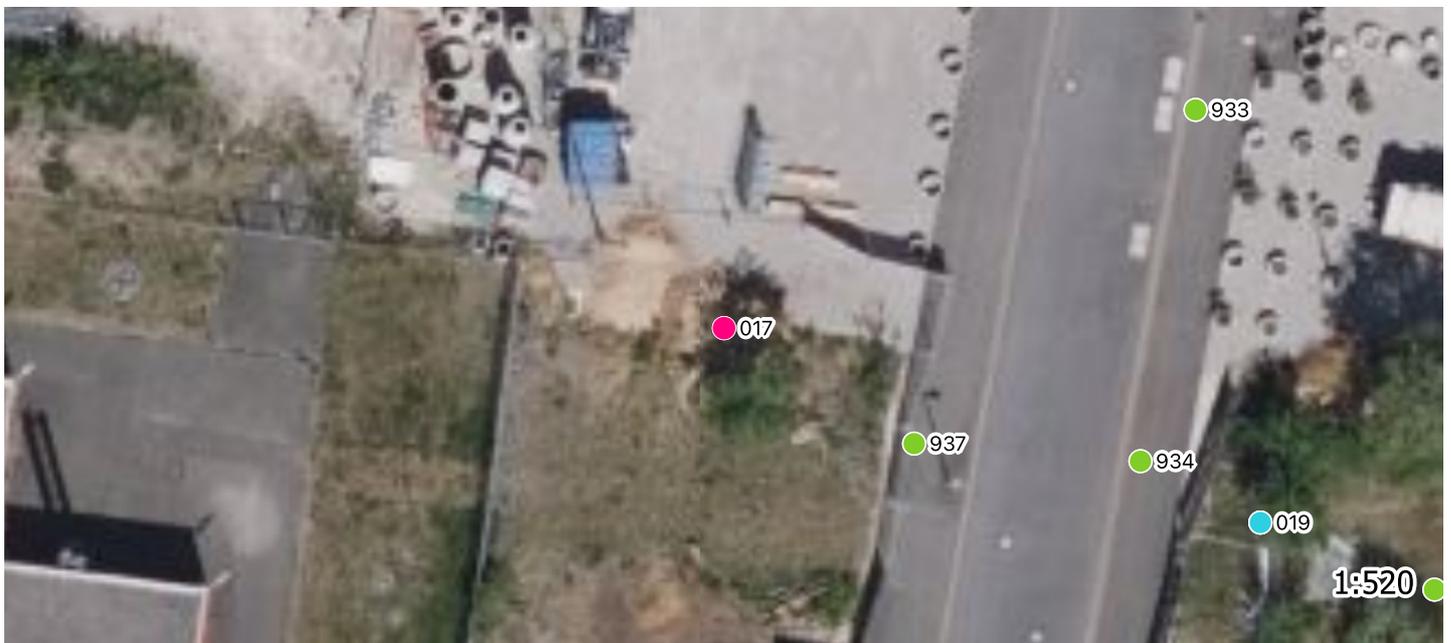
Auftraggeber: swa KreativWerk GmbH & Co. KG
Straße: August-Wessels-Str. 30
Ort: 86153 Augsburg
Baumart: Malus sp. (Apfel)
Höhe: 5 m
Kronenbreite: 5 m
Stammdurchmesser: 32 cm
Zustand: stärker geschädigt
Vitalität: gut
Entwicklungsphase: Altersphase
Sicherheitserwartung: höher
Datum: 17.04.2024
Name: Thomas Bauer
Kontrollintervall: 15 Monate, nächste Kontrolle 7/2025
Bemerkung:

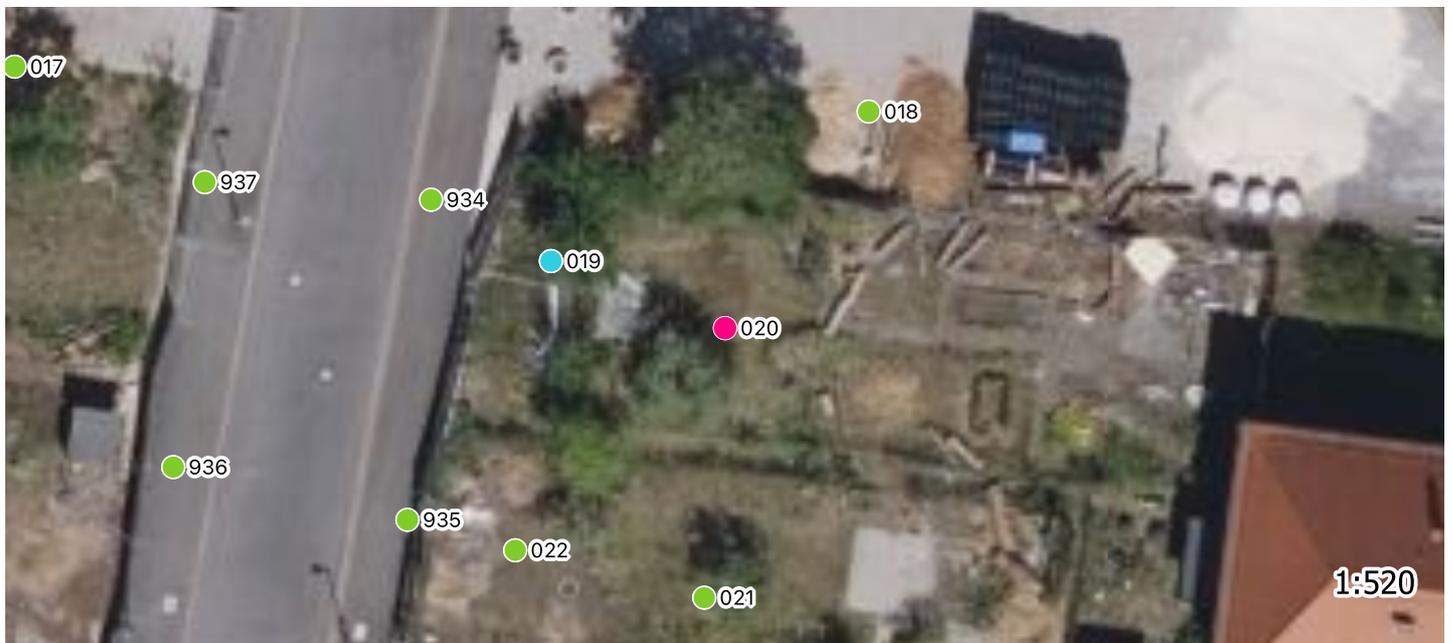
Auftraggeber: swa KreativWerk GmbH & Co. KG
Straße: August-Wessels-Str. 30
Ort: 86153 Augsburg
Baumart: Malus sp. (Apfel)
Höhe: 4 m
Kronenbreite: 4 m
Stammdurchmesser: 20 cm
Zustand: stärker geschädigt
Vitalität: mittel
Entwicklungsphase: Reifephase
Sicherheitserwartung: höher
Datum: 17.04.2024
Name: Thomas Bauer
Kontrollintervall: 15 Monate, nächste Kontrolle 7/2025
Bemerkung:

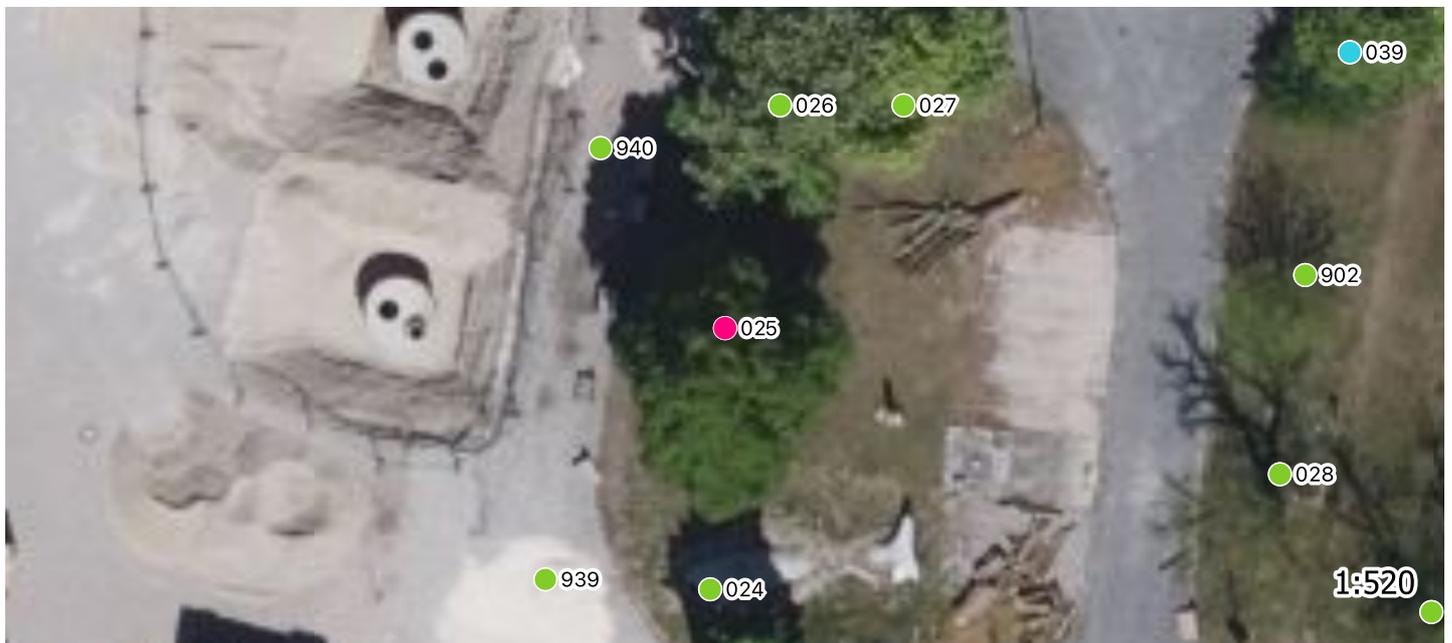
Auftraggeber: swa KreativWerk GmbH & Co. KG
Straße: August-Wessels-Str. 30
Ort: 86153 Augsburg
Baumart: Tilia sp. (Linde)
Höhe: 16 m
Kronenbreite: 12 m
Stammdurchmesser: 63 cm
Zustand: gesund, leicht geschädigt
Vitalität: gut
Entwicklungsphase: Reifephase
Sicherheitserwartung: höher
Datum: 17.04.2024
Name: Thomas Bauer
Kontrollintervall: 15 Monate, nächste Kontrolle 7/2025
Bemerkung:
