Baumdatenblatt Baumnummer 001

Auftraggeber: swa KreativWerk GmbH & Co. KG
Straße: August-Wessels-Str. 30
Ort: 86153 Augsburg
Baumart: Populus alba (Silber-Pappel)
Höhe: 17 m
Kronenbreite: 7 m
Stammdurchmesser: 32 cm
Zustand: gesund, leicht geschädigt
Vitalität: gut
Entwicklungsphase: Jugendphase
Sicherheitserwartung: höher
Datum: 17.04.2024
Name: Thomas Bauer
Kontrollintervall: 15 Monate, nächste Kontrolle 7/2025
Bemerkung:

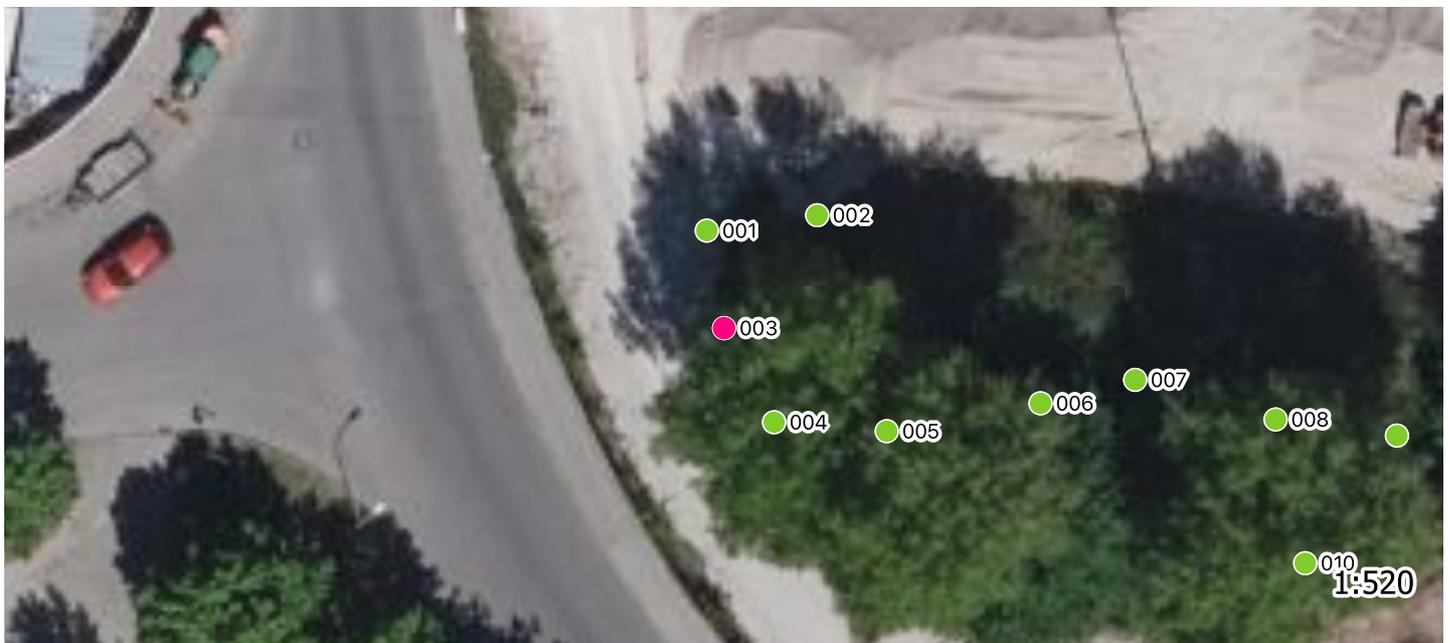
Baumdatenblatt Baumnummer 003

Auftraggeber: swa KreativWerk GmbH & Co. KG
Straße: August-Wessels-Str. 30
Ort: 86153 Augsburg
Baumart: Populus alba (Silber-Pappel)
Höhe: 16 m
Kronenbreite: 7 m
Stammdurchmesser: 27 cm
Zustand: gesund, leicht geschädigt
Vitalität: gut
Entwicklungsphase: Jugendphase
Sicherheitserwartung: höher
Datum: 17.04.2024
Name: Thomas Bauer
Kontrollintervall: 15 Monate, nächste Kontrolle 7/2025
Bemerkung:

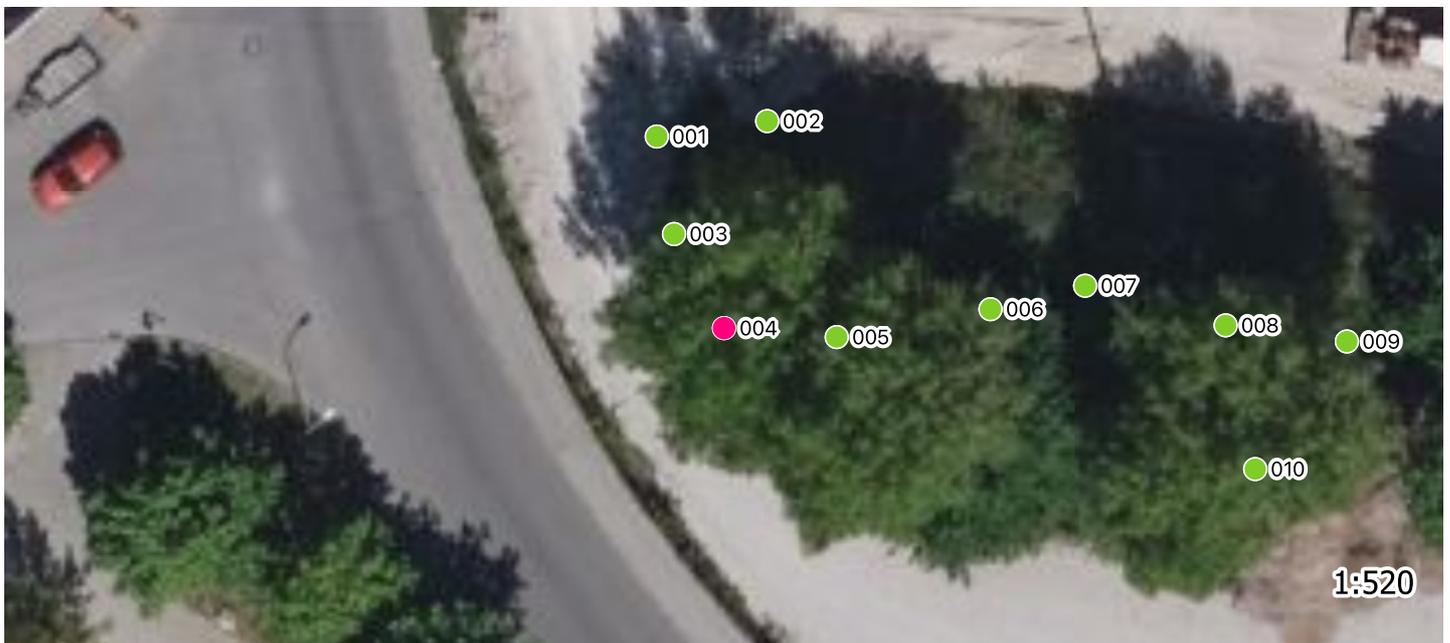
Baumdatenblatt Baumnummer 004

Auftraggeber: swa KreativWerk GmbH & Co. KG
Straße: August-Wessels-Str. 30
Ort: 86153 Augsburg
Baumart: Populus alba (Silber-Pappel)
Höhe: 15 m
Kronenbreite: 7 m
Stammdurchmesser: 26 cm
Zustand: gesund, leicht geschädigt
Vitalität: gut
Entwicklungsphase: Reifephase
Sicherheitserwartung: höher
Datum: 17.04.2024
Name: Thomas Bauer
Kontrollintervall: 15 Monate, nächste Kontrolle 7/2025
Bemerkung:

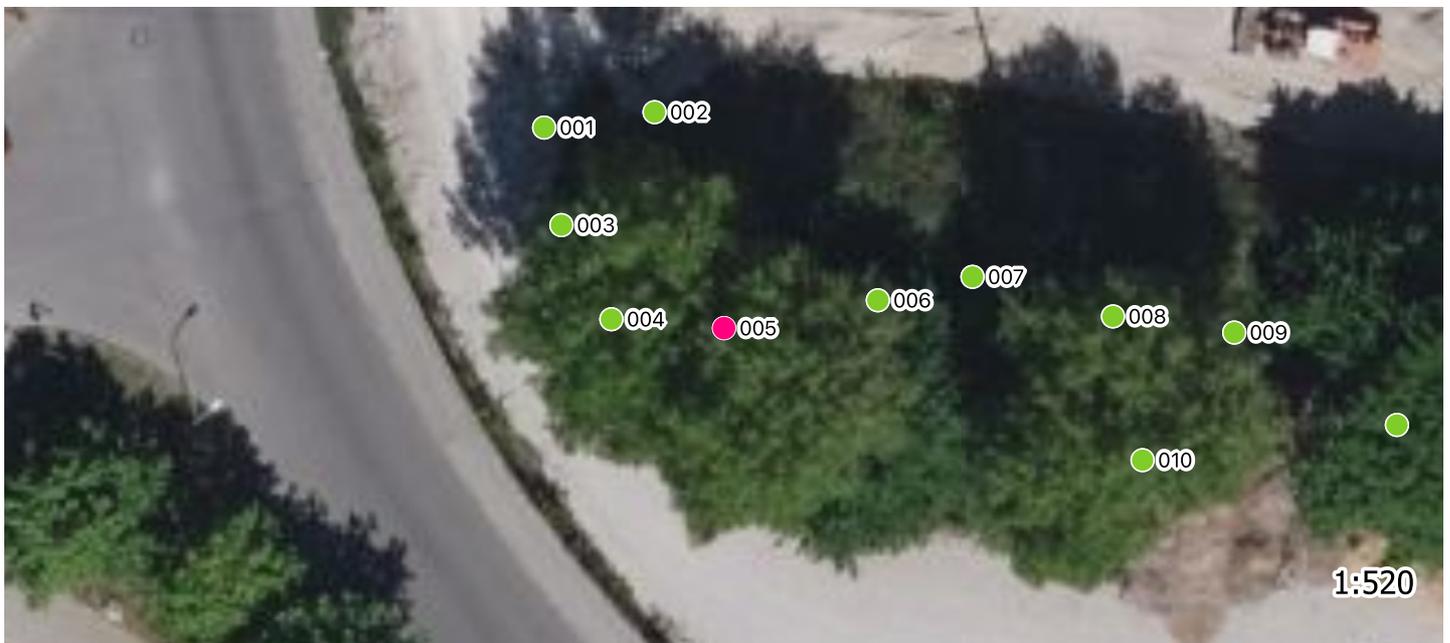
Baumdatenblatt Baumnummer 005

Auftraggeber: swa KreativWerk GmbH & Co. KG
Straße: August-Wessels-Str. 30
Ort: 86153 Augsburg
Baumart: Populus alba (Silber-Pappel)
Höhe: 15 m
Kronenbreite: 5 m
Stammdurchmesser: 18 cm
Zustand: gesund, leicht geschädigt
Vitalität: gut
Entwicklungsphase: Jugendphase
Sicherheitserwartung: höher
Datum: 17.04.2024
Name: Thomas Bauer
Kontrollintervall: 15 Monate, nächste Kontrolle 7/2025
Bemerkung:

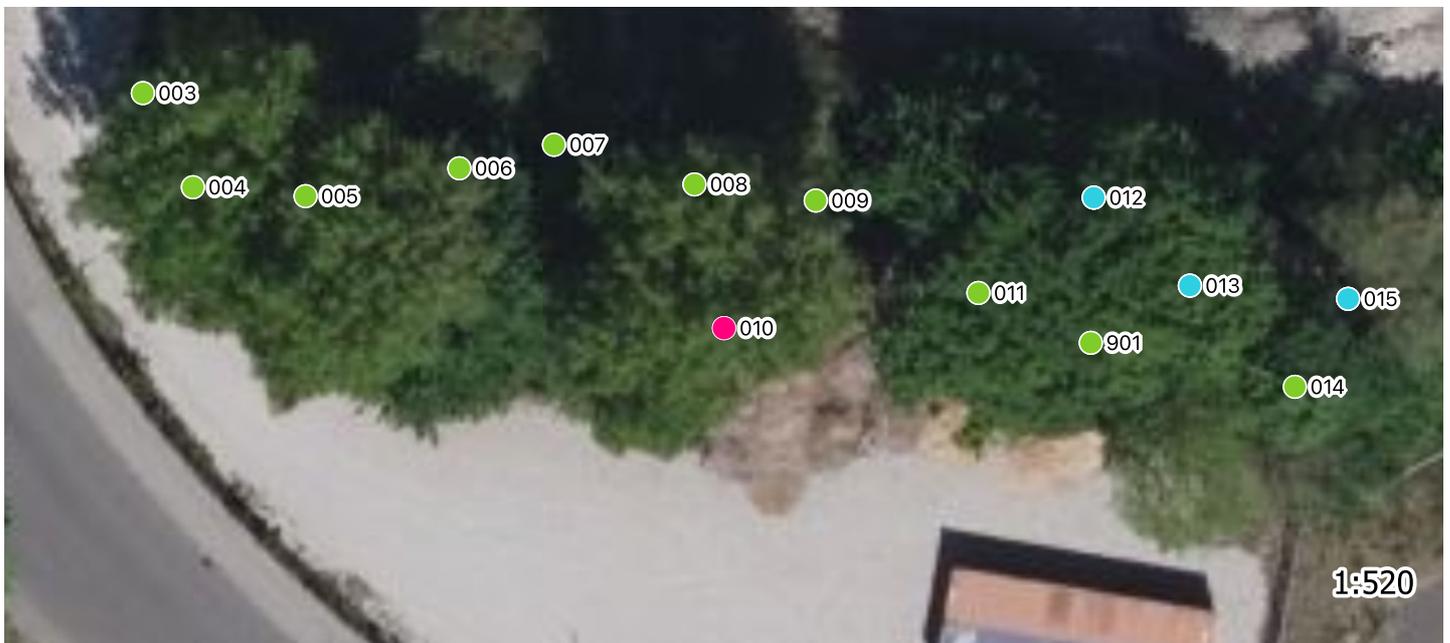
Baumdatenblatt Baumnummer 010

Auftraggeber: swa KreativWerk GmbH & Co. KG
Straße: August-Wessels-Str. 30
Ort: 86153 Augsburg
Baumart: Populus alba (Silber-Pappel)
Höhe: 16 m
Kronenbreite: 12 m
Stammdurchmesser: 44 cm
Zustand: gesund, leicht geschädigt
Vitalität: gut
Entwicklungsphase: Reifephase
Sicherheitserwartung: höher
Datum: 17.04.2024
Name: Thomas Bauer
Kontrollintervall: 15 Monate, nächste Kontrolle 7/2025
Bemerkung:

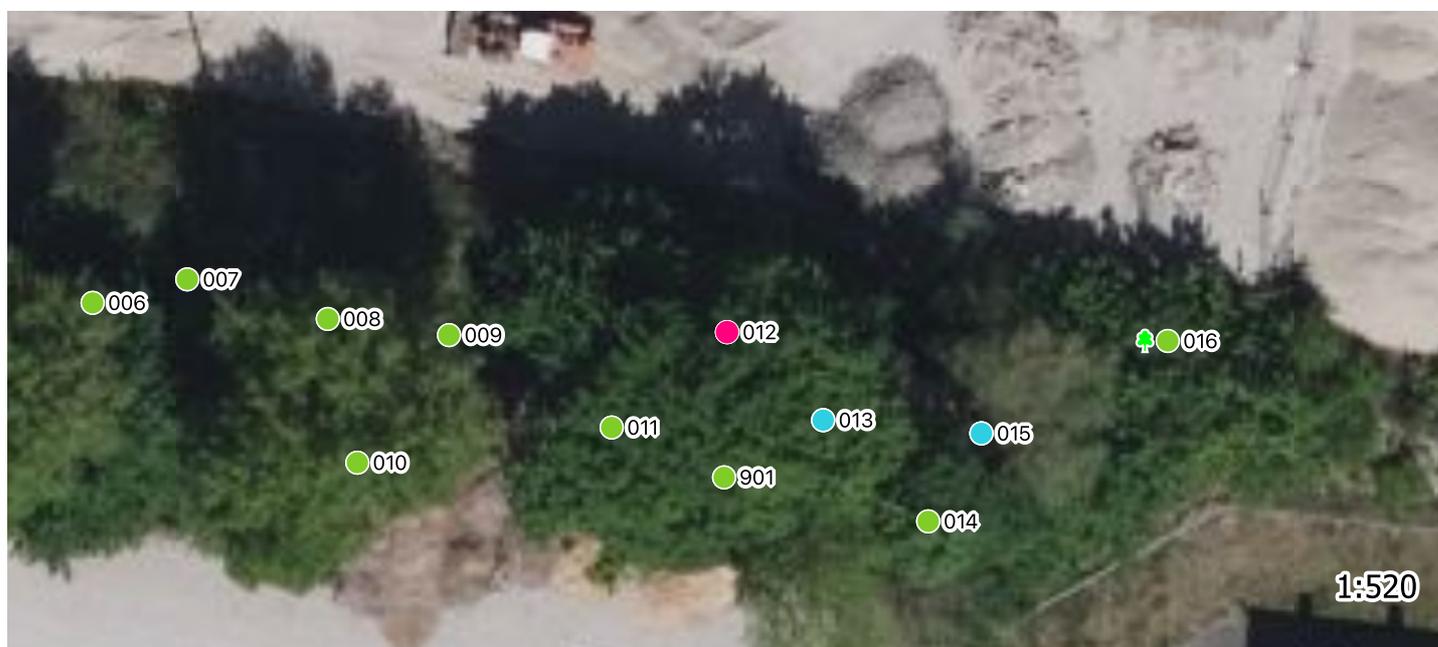
Baumdatenblatt Baumnummer 012

Auftraggeber: swa KreativWerk GmbH & Co. KG
Straße: August-Wessels-Str. 30
Ort: 86153 Augsburg
Baumart: Ahorn (Acer)
Höhe: 14 m
Kronenbreite: 20 m
Stammdurchmesser: 55 cm , 3-stämmig
Zustand: stärker geschädigt
Vitalität: gut
Entwicklungsphase: Reifephase
Sicherheitserwartung: höher
Datum: 17.04.2024
Name: Thomas Bauer
Kontrollintervall: 15 Monate, nächste Kontrolle 7/2025
Bemerkung:

Dringlichkeit normal: 32 Kronenregenerationsschnitt (gem. ZTV Baumpflege 3.3)

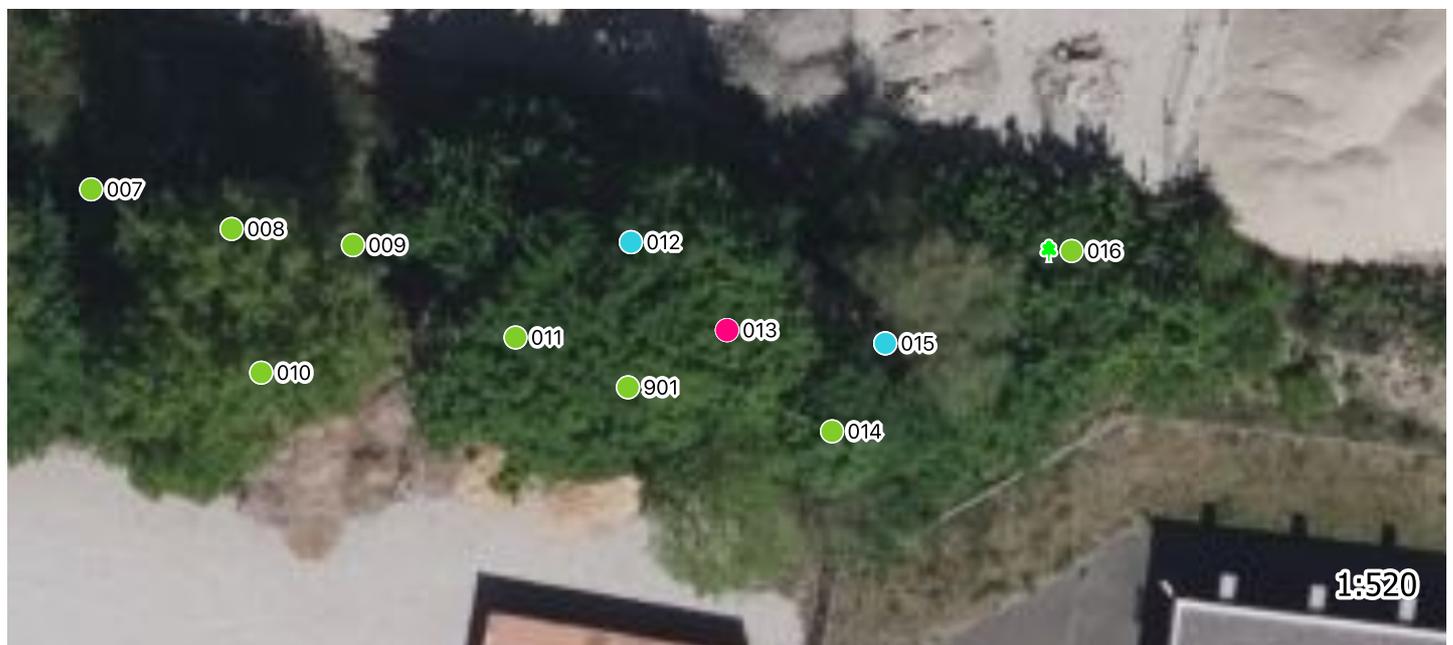
Baumdatenblatt Baumnummer 013

Auftraggeber: swa KreativWerk GmbH & Co. KG
Straße: August-Wessels-Str. 30
Ort: 86153 Augsburg
Baumart: Fraxinus excelsior (Gemeine Esche)
Höhe: 13 m
Kronenbreite: 8 m
Stammdurchmesser: 43 cm
Zustand: stärker geschädigt
Vitalität: mittel
Entwicklungsphase: Reifephase
Sicherheitserwartung: höher
Datum: 17.04.2024
Name: Thomas Bauer
Kontrollintervall: 15 Monate, nächste Kontrolle 7/2025
Bemerkung:

Dringlichkeit	normal:	eingehende	Untersuchung
Bohrwiderstandsmessung

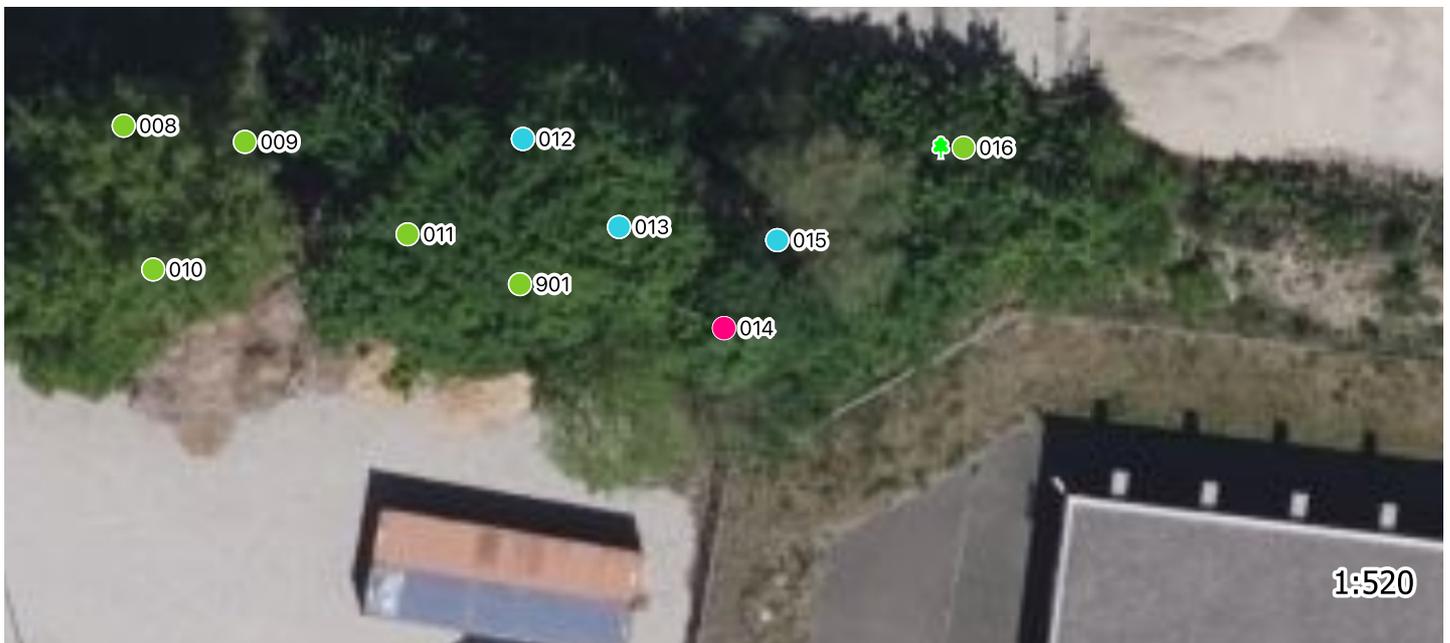
Baumdatenblatt Baumnummer 014

Auftraggeber: swa KreativWerk GmbH & Co. KG
Straße: August-Wessels-Str. 30
Ort: 86153 Augsburg
Baumart: Fraxinus excelsior (Gemeine Esche)
Höhe: 12 m
Kronenbreite: 7 m
Stammdurchmesser: 28 cm
Zustand: gesund, leicht geschädigt
Vitalität: mittel
Entwicklungsphase: Jugendphase
Sicherheitserwartung: höher
Datum: 17.04.2024
Name: Thomas Bauer
Kontrollintervall: 15 Monate, nächste Kontrolle 7/2025
Bemerkung:

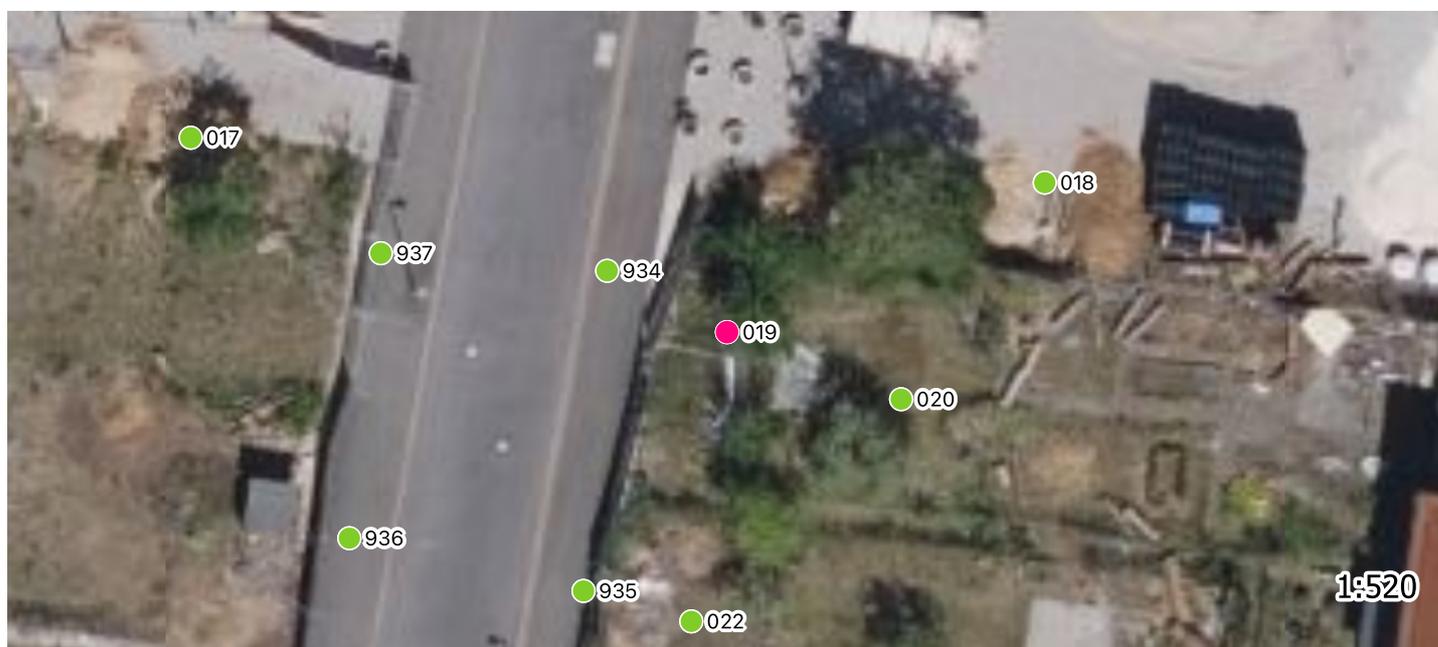
Baumdatenblatt Baumnummer 019

Auftraggeber: swa KreativWerk GmbH & Co. KG
Straße: August-Wessels-Str. 30
Ort: 86153 Augsburg
Baumart: Malus sp. (Apfel)
Höhe: 5 m
Kronenbreite: 4 m
Stammdurchmesser: 38 cm
Zustand: stärker geschädigt
Vitalität: schlecht
Entwicklungsphase: Altersphase
Sicherheitserwartung: höher
Datum: 17.04.2024
Name: Thomas Bauer
Kontrollintervall: 15 Monate, nächste Kontrolle 7/2025
Bemerkung:

Dringlichkeit normal: Kronenpflege

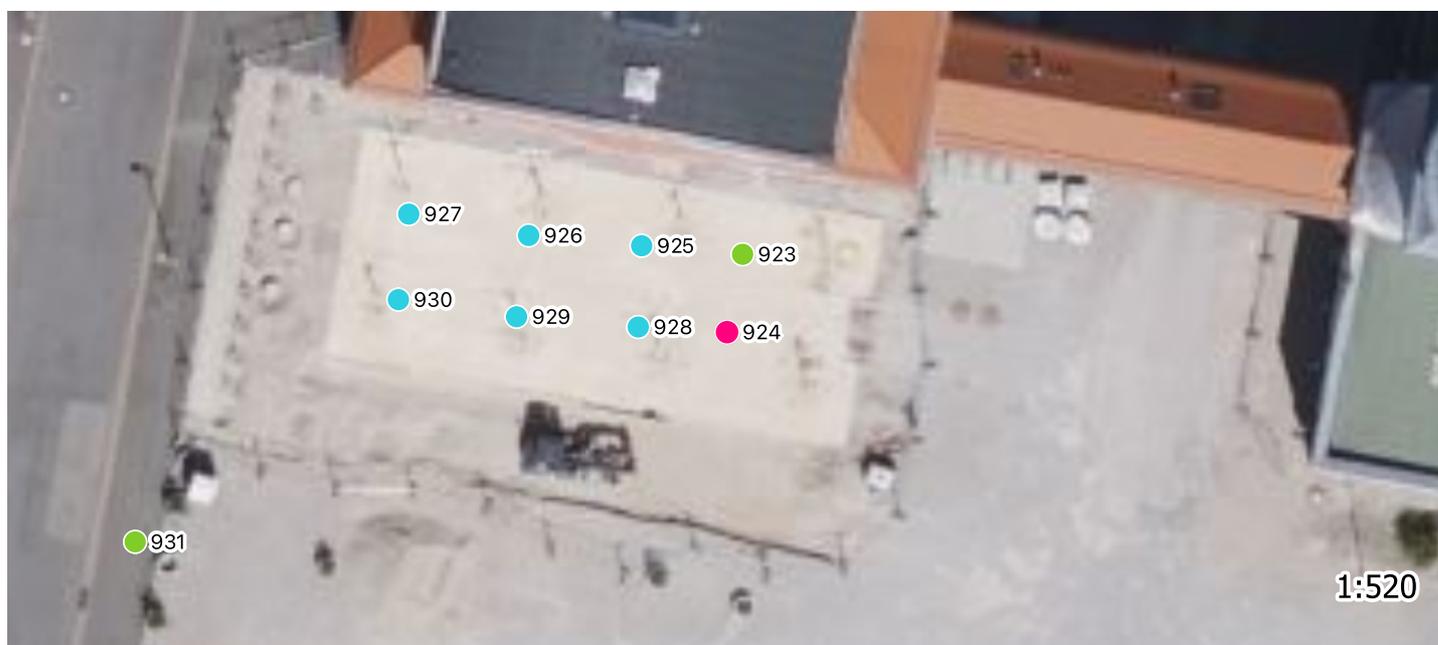
Zustand: gesund, leicht geschädigt

Dringlichkeit normal: Jungbaumpflege (Erziehungs- und Aufbauschnitt)

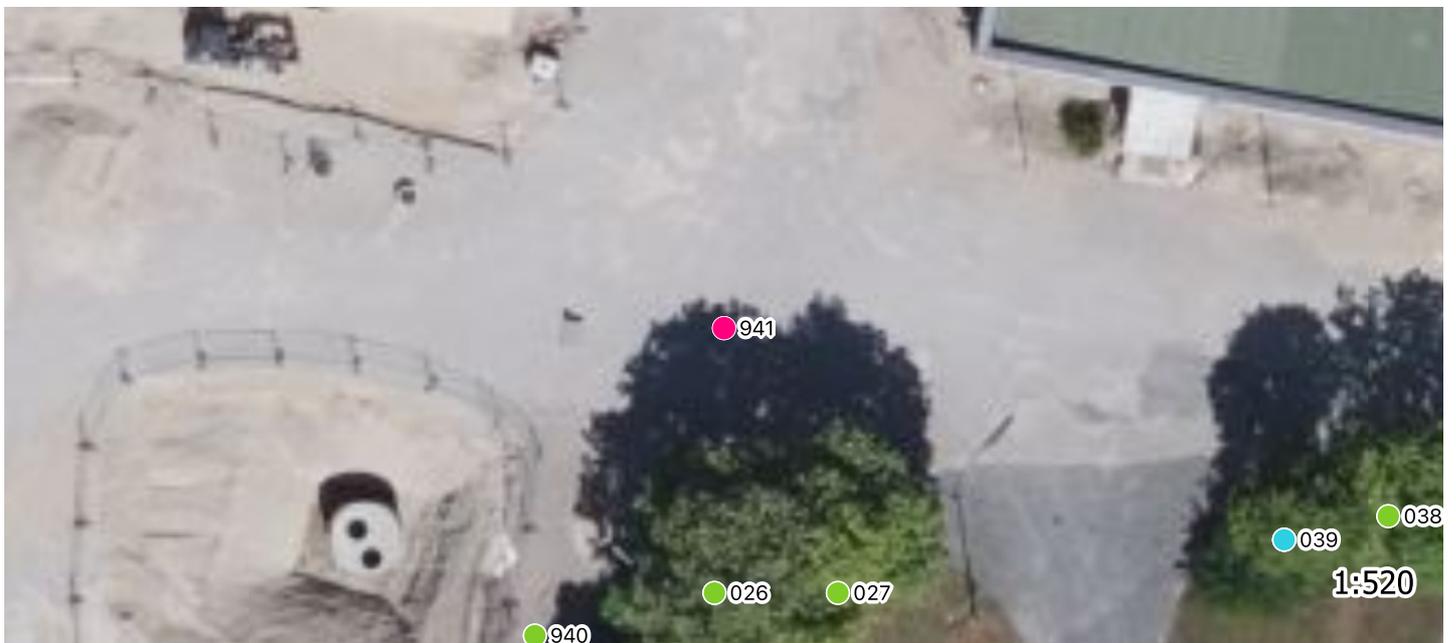
Baumdatenblatt Baumnummer 941

Zustand: gesund, leicht geschädigt

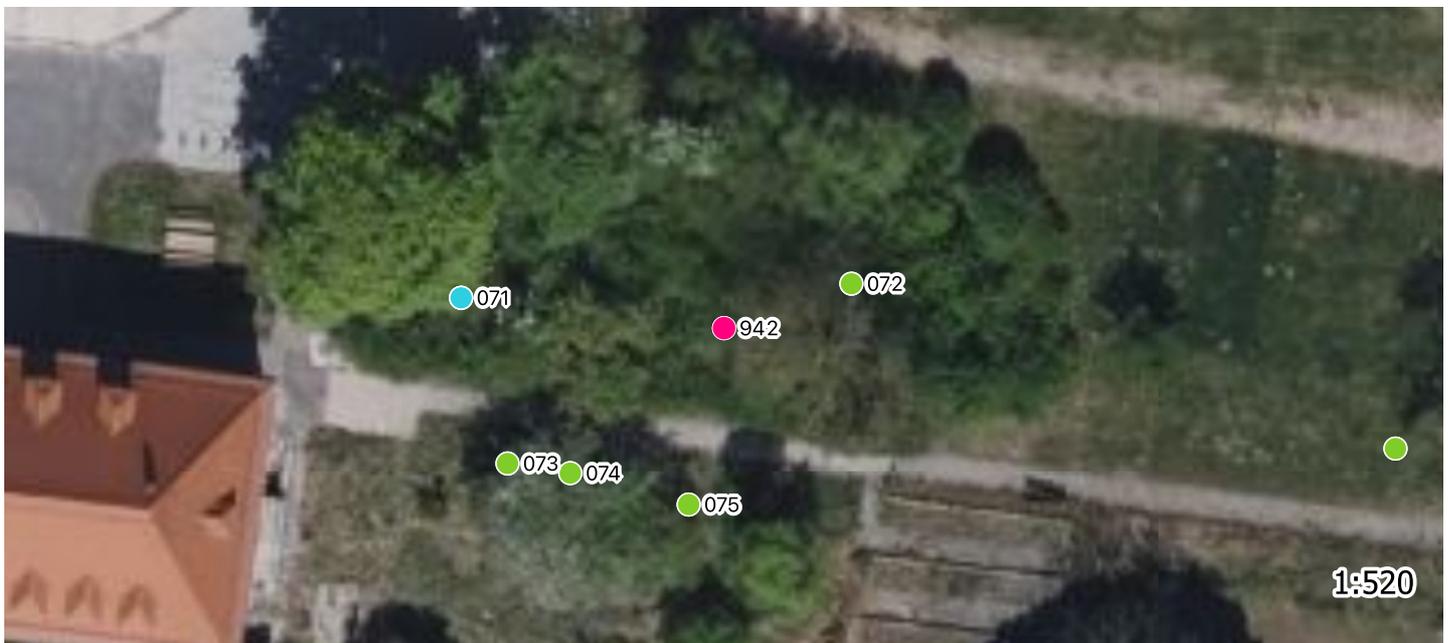
Baumdatenblatt Baumnummer 942

Zustand: gesund, leicht geschädigt

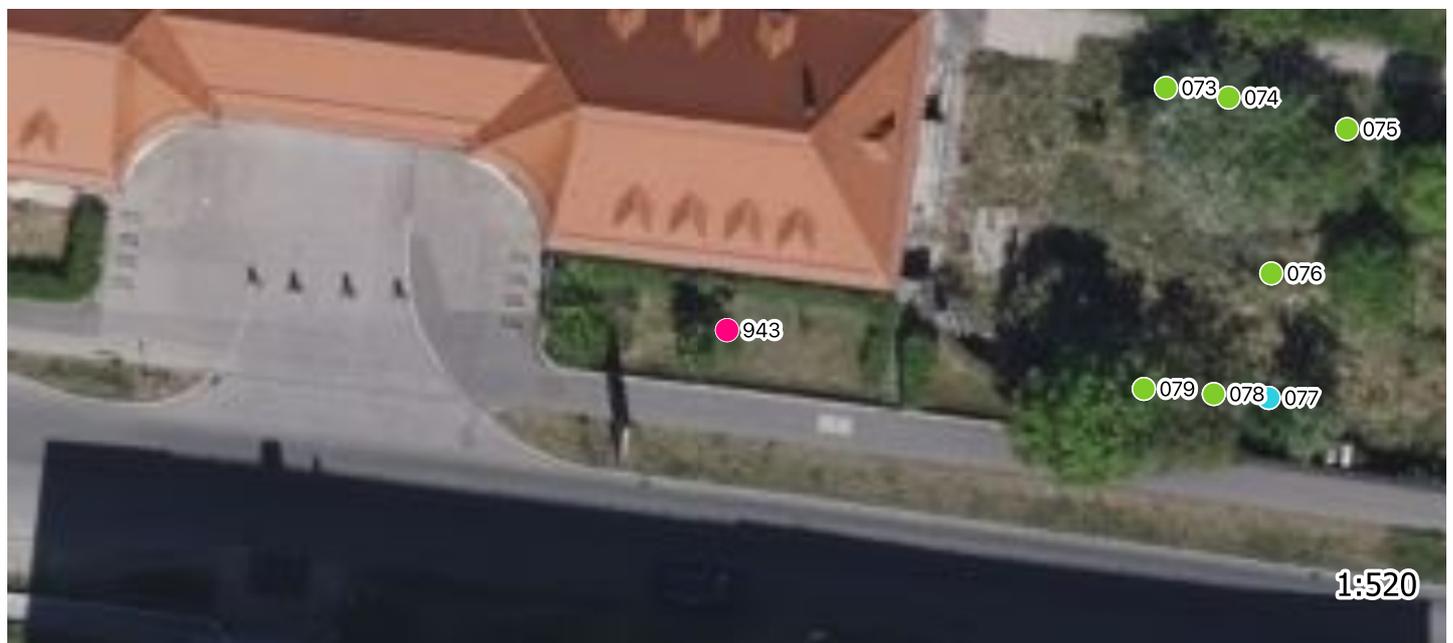
Baumdatenblatt Baumnummer 943

Zustand: stärker geschädigt
